PARC DES BRAVES

FICHE TECHNIQUE

BLOCKHAUS

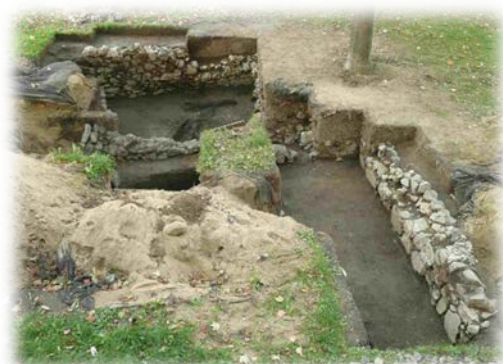
La maison Pinguet

Deux types de fondation ont été dégagés sur le site; de factures techniques différentes (pierre sèche et maçonnerie), ils témoignent de phases distinctes d'occupation du site. Les trois murs de fondation, sud, est et ouest, d'une petite maison, un peu déformés par la pression extérieure, réfèrent à un bâtiment carré de 3,6 mètres de côté, laissant un espace intérieur de moins de 10 mètres carrés. Ce logis était tout juste assez grand pour permettre à un défricheur de tenir

feu et lieu sur sa concession. Il s'agirait vraisemblablement de celui du commis de traite Pierre Delaporte.

Un mur de fondation en maçonnerie de gros blocs de pierre, partiellement dégagé, révèle l'édification d'une nouvelle maison, à partir des murs de fondation de la première; elle peut s'inscrire dans un rectangle de 8,0 x 5,2 mètres. Avec la construction d'un second ouvrage en brique dans le coin nord-est de l'agrandissement et l'intégration d'une canalisation, la demeure aménagée pour la famille d'Henry Pinguet peut être considérée comme une maison à deux chambres à feu et une chambre à eau. De nombreux vestiges d'ouvrages en bois, tous calcinés, mis au jour à l'emplacement des deux corps de bâtiment témoignent de leur destruction par un incendie.

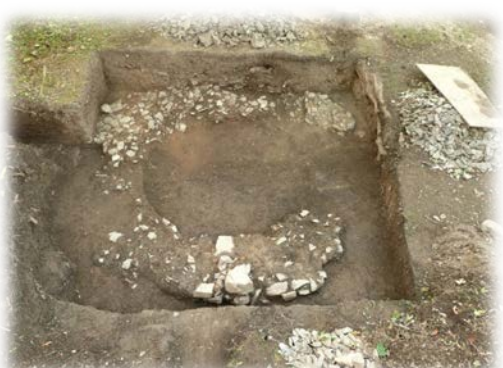
Le moulin Dumont

Les vestiges de maçonnerie de forme circulaire, dégagés à l'est de la terrasse du parc des Braves, permettent d'établir une corrélation probante avec les termes des marchés de construction d'un moulin à tan à vent passés par Jean-Baptiste Dumont en 1747. Il ne faut pas s'étonner que le diamètre de 4,7 mètres, relevé à la base des vestiges de démolition, dépasse celui de 3,9 mètres mentionné au contrat de maçonnerie; avec une légère inclinaison de la tour en pierre de ce

moulin vers le centre, il était normal d'établir la fondation sur une base un peu plus grande. Les seuls blocs laissés en place par les démolisseurs permettent d'établir l'épaisseur du mur à 0,94 mètre (3 pieds, mesure française), laissant un diamètre intérieur de 2,76 mètres, sans doute suffisant pour l'installation du « moulin à tan ». L'absence apparente de vestiges du côté ouest, sur une distance de 1,96 mètre (6 pieds, mesure française), pourrait correspondre à l'ouverture de la porte d'entrée du moulin.

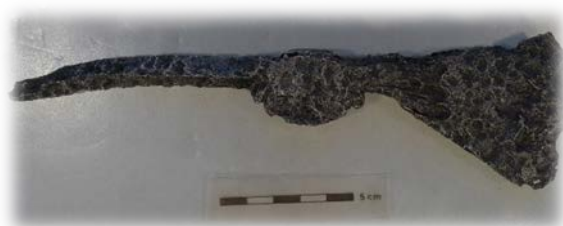
Les artefacts

Les fouilles archéologiques effectuées sur le site de la maison Pinguet et du moulin Dumont en 1993, 2010 et 2011 ont permis de mettre au jour des objets du XVII^e siècle, perdus ou abandonnés, qui forment une collection exceptionnelle de vestiges témoins du cadre et des conditions de vie

Parmi les objets d'intérêt trouvés, notons un jeton de la Chambre des comptes de Bretagne, frappé en 1647, d'un batte-feu et d'une hache-tomahawk. Les vestiges d'activités domestiques retrouvés sur le site de la maison Pinguet — pois, ossements de poissons, de volatiles et de mammifères ainsi que divers types de contenants en terre cuite reliés à l'alimentation — confirment, quant à eux, qu'il s'agit d'un bâtiment d'habitation.

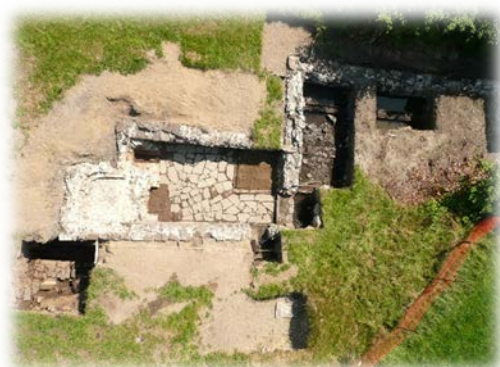
Vestiges architecturaux

Les fouilles archéologiques effectuées de 2006 à 2009 ont permis de mettre au jour les vestiges du blockhaus avancé de la citadelle temporaire. En fait, les archéologues ont procédé au dégagement d'une grande partie des fondations en maçonnerie et de vestiges d'aménagements en pierre (canalisation), en brique (puits, four et foyer) et en bois de cet ouvrage de défense.

Entièrement dégagé, le petit corps de logis occupait un espace de 6,5 mètres de longueur par 4,3 mètres de largeur. Quant au grand corps de logis, seulement 23 % de sa superficie a pu être fouillée, car il se retrouve en grande partie sous l'avenue Cap-aux-Diamants. De forme carrée, il mesurait 10,5 par 10,5 mètres. La multitude de boutons d'uniformes retrouvés sur le site du blockhaus laisse croire que plusieurs régiments s'y sont succédé, l'occupant de brèves périodes, surtout lors de la guerre de 1812.

La découverte d'une quantité importante de vestiges architecturaux et de vestiges d'occupation altérés par le feu ou une chaleur très intense, à l'intérieur même du blockhaus avancé, tend à démontrer que celui-ci aurait été détruit, en partie, par un incendie entre 1812 et 1814. D'autres indices laissent supposer qu'il aurait été abandonné et n'aurait pas été réoccupé après ce sinistre.
